## بازنمایی تحولات منظر شهری در ارگ حکومتی قاجاری بوشهر بر اساس مستندسازی اسناد تاریخی و تصویری

نیما ولی‌بیگ<sup>1</sup>، آتنا محمودی<sup>2</sup>

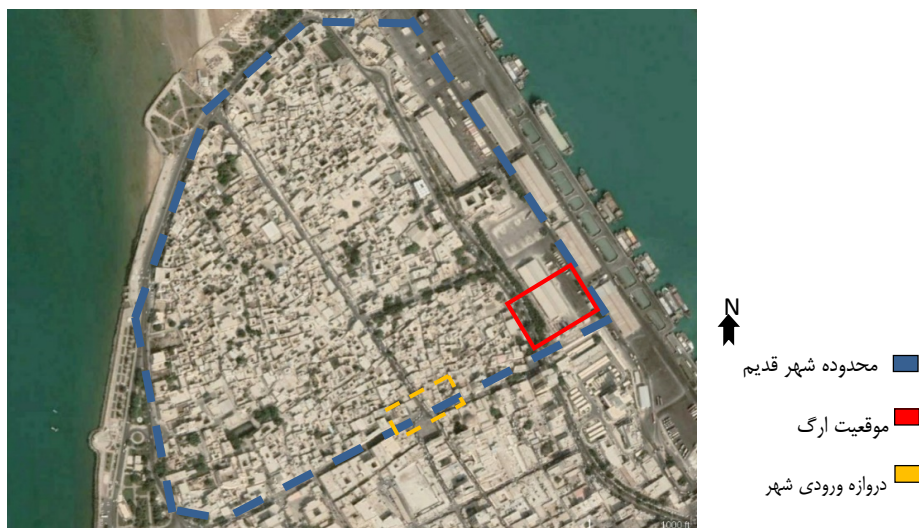
تصویر ۱: موقعیت جغرافیایی ارگ و ارتباط آن با خلیج فارس. تصویر از google earth (نگارندگان، ۱۴۰۱)

در دوره قاجار در روند پیشرفت شهری بوشهر، بناهایی متعدد و مهمی ساخته شده‌اند. ارگ حکومتی از جمله آثاری است که امروزه اثری از آن باقی نیست. در برخی از منابع، این بنا به نام عمارت چهار برج هم ذکر شده است. اسناد بر جای مانده نشانگر آن است که بنا در جنوب شرقی شهر واقع شده و از سمت مشرق با خلیج فارس مرتبط است. در تصویر ۱، محدوده شهر قدیم و مکان قرارگیری ارگ در ساختار شهر بوشهر جانمایی شده است. هم‌چنین ارتباط ارگ با خلیج فارس در این نقشه مشخص است.

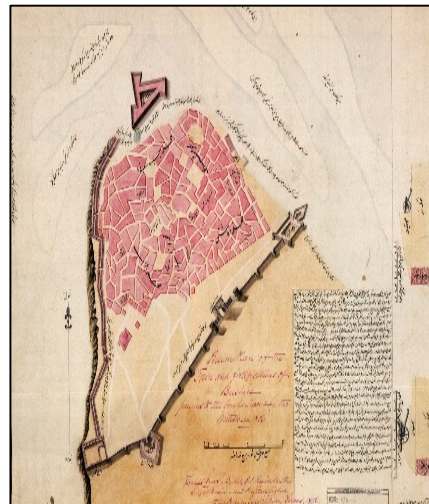
تصویر ۸. نقشه شهر سال ۱۸۵۶م (آرشیو اسناد میراث فرهنگی بوشهر، ۱۴۰۱)

(تصویر ۸)، جزییات بیشتری را نشان می‌دهد. دروازه شهر در وسط ضلع جنوبی قرار داشته است. ارگ به شکل مکعبی در شرق آن با چهار برج در چهار گوشه، به صورت عمارتی با حیاطی مرکزی طراحی شده است.

آنچه از تصاویر موجود بر می‌آید؛ ارگ، بنایی دو اشکوبه (تصاویر ۱۱ و ۱۲) به فرم مکعب شکل و دارای حیاط مرکزی و در هر گوشه از این مکعب برج‌هایی مدور قرار داشته است (تصاویر ۶، ۷، ۸). در تصاویری از ضلع شرقی بنا که روی به دریا هستند، می‌توان اطلاعات جدیدی را در بازنمایی بخشی از دیوار ارگ به‌دست آورد. در این مجموعه اسناد، تصویر قدیمی‌تر در طبقه بالا دارای تارمه منحنی شکل و پیش نشسته است که در مقابل آن، ستون‌های عریضی قرار گرفته‌اند. در همین تصویر، تارمه با همین شکل، در طبقه پایین تکرار شده است (تصویر ۱۰).

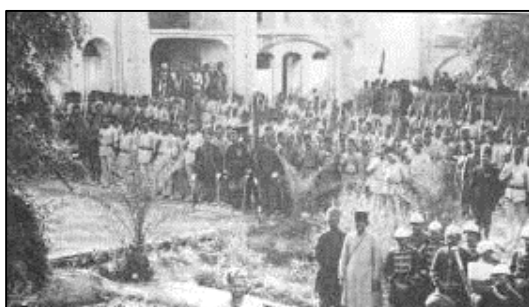
تصویر ۱۶. بازشوها با چفد مازه دار (نظام مافی، ۱۳۹۱: ۷۷۵)

آن‌گونه که از تصاویر داخلی ارگ بر می‌آید، بنا دارای بازشوهایی با چفد مازهدار است (تصویر ۱۶). روی دیوارهای حیاط، طاق‌نماهایی با چفدهای تیزه‌دار و جان پناه‌های

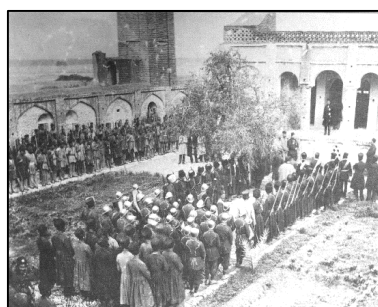
تصویر ۱۷. نمایی از داخل و حیاط ارگ (مشایخی، ۱۳۹۶: ۱۷)

مشبک نقش بسته است (تصویر ۱۷). بخشی از کف حیاط سنگفرش اجرا شده است. از نوع مصالح به کار گرفته شده در بنا اطلاعاتی در دست نیست؛ اما مطالعات میدانی و بررسی اسناد نشان می‌دهد که پرکاربردترین مصالح استفاده شده در این منطقه، سنگ‌های محلی به همراه اندود ساروج و گچ بوده است. سنگ‌های محلی دارای سطحی ناصاف همراه با حفره‌ها و فرورفتگی‌های زیادی هستند که موجب درگیری بیشتر سنگ با ملات می‌شود. این سنگ‌ها در ساخت دیوارها، ستون‌ها، پی و هم‌چنین پوشش کف حیاط استفاده می‌شود.
